Gästvillan vid Orrefors bruk – ålder och tillkomst

Charactersbyggnaden vid Orrefors Jernbruk

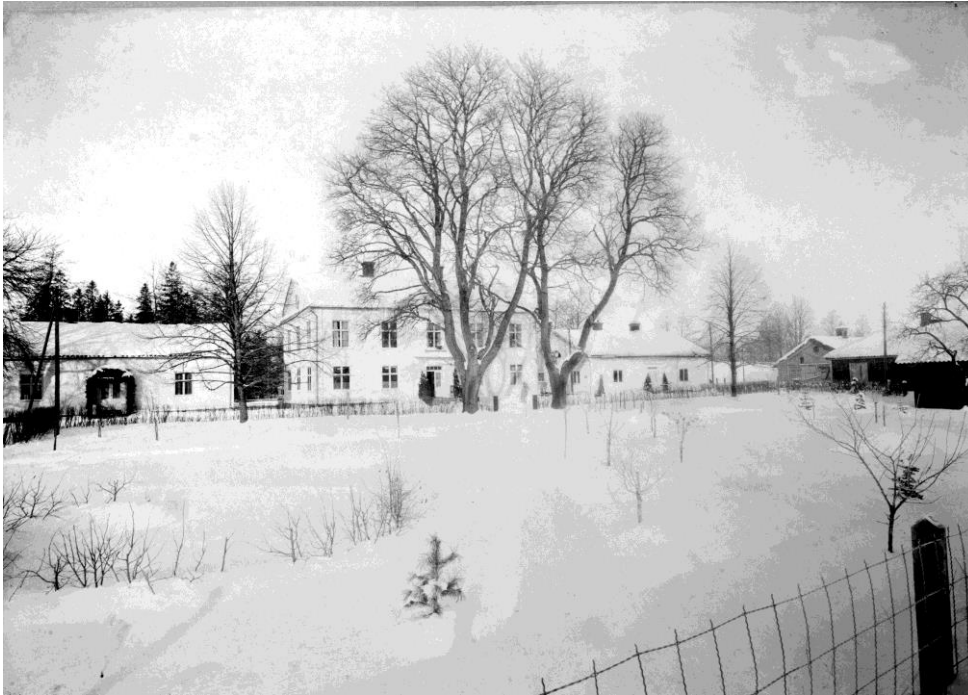
Bilden visar Patronsbyggnaden, nuvarande Gästvillan, i Orrefors. När bilden togs på vintern 1916/17 fanns fortfarande kontor på nedre våningen och bostad på den övre. Det blivande huvudkontoret/konstgalleriet höll just på att byggas. Den tillträdande disponenten Edvard Strömberg fick då tillgång till hela villan. Fotograf är Herman Sandberg från Kalmar.

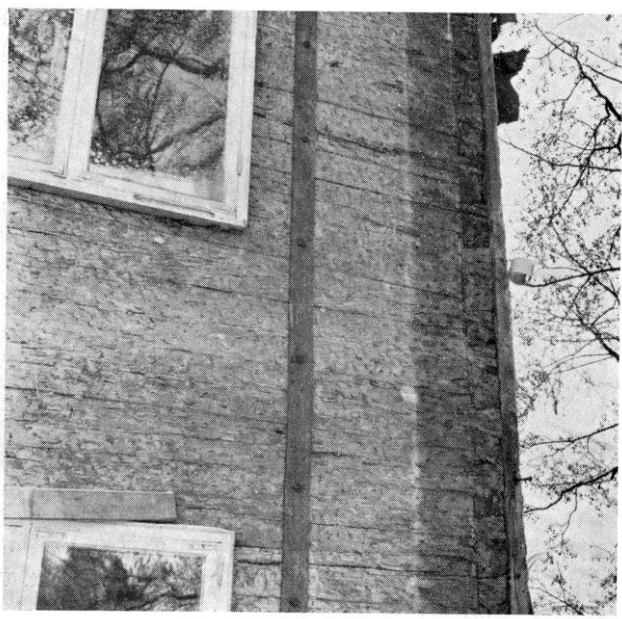
Bilden är tagen när Gästvillan i Orrefors skulle förses med ny puts 1959. Foto: John Selbing. Man ser att knutarna är laxade – knutarna sticker inte ut. Hela knuten är mörkare än övriga väggen vilket tyder på att dessa varit skyddade med knutbräder.

Gästvillan i Orrefors skulle putsas om. Artikelförfattaren Sven Blomén från Älghult följde renoveringen noggrant för att hitta ytterligare spår i det gamla kyrkotimret. Han konstaterar att måtten på Gästvillan stämmer väl med den medeltida kyrkan från Älghult.

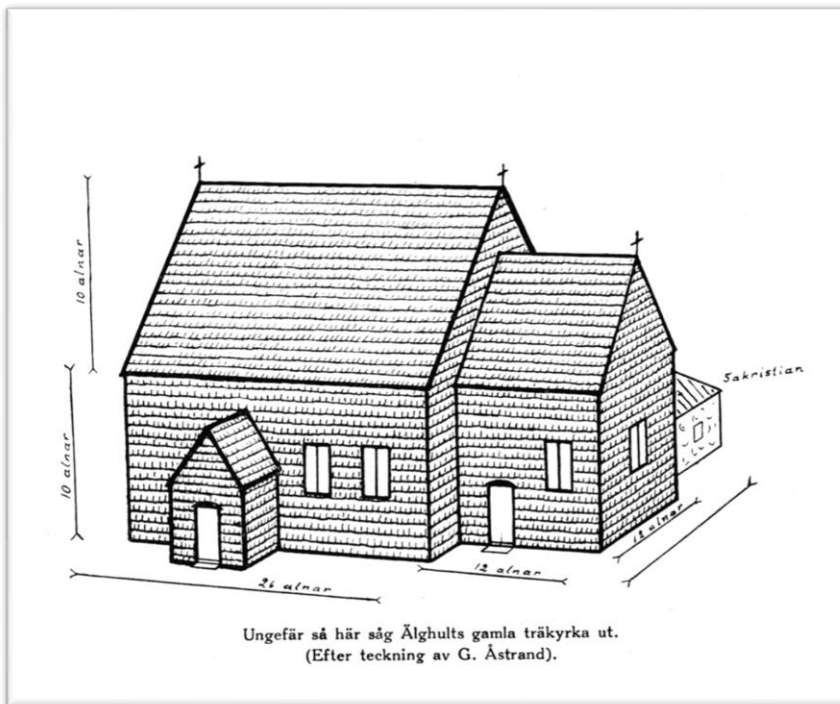
Ungefär så här såg Älgshults gamla träkyrka ut. (Efter teckning av G. Åstrand).

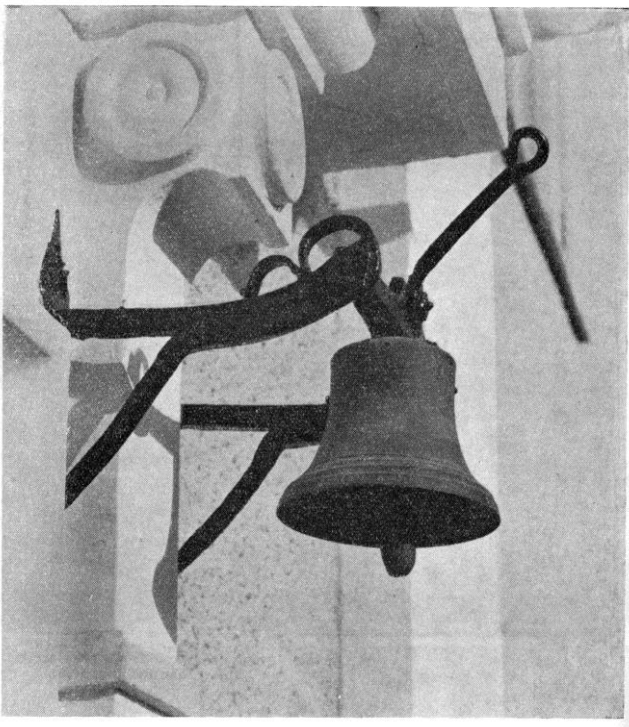
Klockan utanför Gästvillan fångade Sven Bloméns intresse. "Är det månne den gamla primklockan från Älgshults kyrka? Den försvann och har aldrig kommit med bland den nya kyrkans inventarier."
